# 令和 6 年度 佐世保市工事技術調査結果報告書

令和 7 年 2 月 4 日

公益社団法人 大阪技術振興協会

工事件名 5 農請第 1 号 口木崎地区農地保全施設災害復旧工事

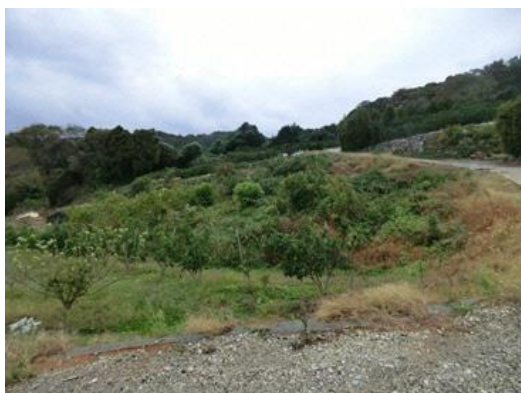
A ブロック全景

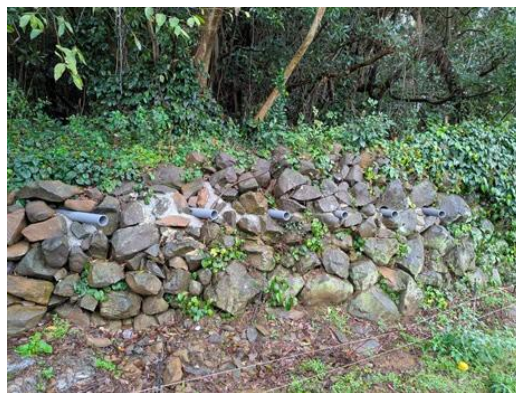
調査時点では、水抜きボーリング（1工区：6本）、抑止杭工（63本）が完了し、アンカー工の施工準備中であつた。施工済み水抜きボーリング孔からは、降雨時に地下水の流出（3本/6本中）が確認されており、設置効果があつたと判断される。しかし、水抜き孔口は保孔管のままとなっており、集水した地下水が再び地中に浸透している状態である。地すべり区域内であり、確実に区域外へ排水する対策を早急に行う必要がある。また、施工済み鋼管杭の頭部は、耕地面から50cm程度の深さにある。覆土後は鋼管杭位置が不明となり、農作業等で支障が生じる懸念がある。杭埋設位置が容易に識別できる表示等の設置を検討されたい。

水抜きボーリング (1 工区)

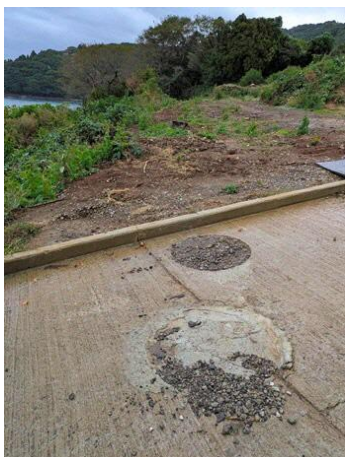
鋼管杭施工完了箇所

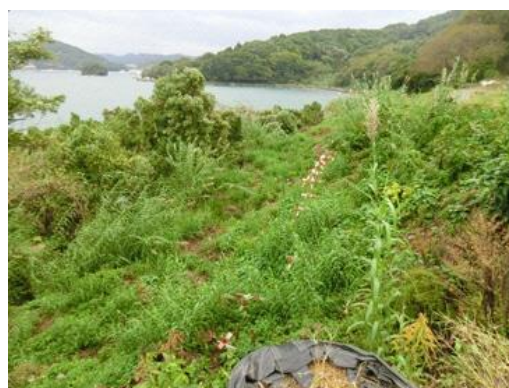
A ブロックアンカー工施工位置
