令和3年度
佐世保市工事技術調査結果
報告書

令和3年12月3日

協同組合 総合技術士連合
技術士（建設部門） 出島 廣和

前畑崎辺道路道路改良（トンネル）工事

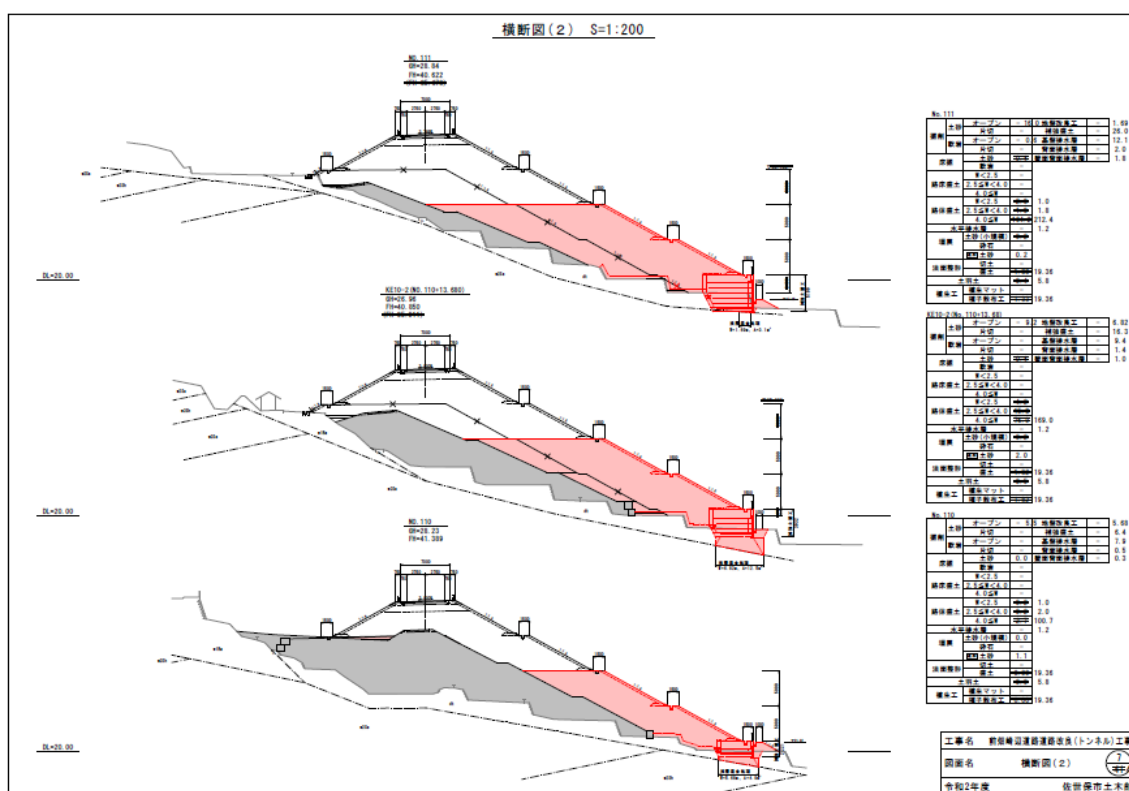
【盛土横断図】（一例）

今年5月の豪雨に伴い、盛土法面が浸食され隣接する陸上自衛隊施設内に土砂が流出し、一時施設機能に支障をきたす事態が生じた。再発を防止するため、盛土法尻部を地盤改良（浅層及び中層混合処理）した後に、補強盛土工を設置するよう変更がなされている。

下記は盛土横断図の一例である。グレーの部分は別工事で施工済み、赤い部分が今回施工箇所、白い部分は今後別途施工予定箇所を表わしている。

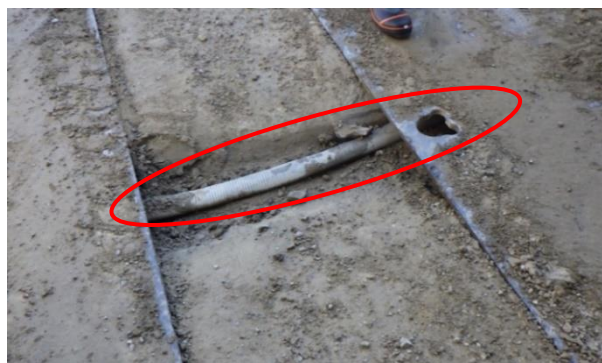
写真 1

- ・場内の車両の車止め措置が行き届いていることを確認した。
- ・坑口の 2 枚の鉄板の間の配管横断箇所が凹んでおり、躓きの原因となる。埋め戻すか、配管に着色する等して注意喚起されたい。(写真1)
- ・坑内の安全通路表示がないので、何らかの方法で表示されたい。例えば、通路端部にトラロープを地面に這わせピンで留める等して表示するなどの方法が考えられる。(写真2、安衛則 540 条)
- ・盛土施工箇所への通路北側に水溜まりがある。作業エリアを広くし、重機転落を防ぐためにも、排水し埋戻しをされたい。(写真3)
- ・各所にカラーコーンが設置されているが、特に段差部のカラーコーンはカラーコーンが倒れても段差部に落下しないようカラーコーンの高さ分内側に置くよう指導されたい。(写真4)
- ・盛土施工箇所のコンバインローラー使用時は法肩よりの転落防止措置をするようにされたい。比較的高速で移動するこの重機が、法肩より転落する事故がしばしば発生している。例えば、車両誘導員を配置するか、または法肩をカラーコーンやピン柵等で明示する等の処置をされたい。(写真5、安衛則 157 条)
- ・坑内は現在立入禁止状態となっている。しかし、坑内災害のほとんどは、重機の近くにいる相番者が被災者となっている。この種の災害を無くすため、作業員に種々の約束事を守らせることだけでなく、根本的な対策を取ることを検討願いたい。例えば、重機のオペレータから見た死角をなくすこと、重機の作業範囲に作業員が入った場合は重機が稼働しないような仕組み等、なかなか難しい問題だが取り組んでいただきたい。
- ・本工事は、トンネル工事で発生する土砂を用いて、盛土工事が行われている。したがって、盛土工事が順調に進捗しない場合、トンネル工事に影響することも予想される。このような事態に陥らないため、造成工事の経験者に定期的に現場を見てもらいアドバイスを受けることも検討していただきたい。
