佐世保市

工事技術調査結果報告書

調査実施日: 令和4年11月17日(木)

調査対象工事 日野小学校校舎改築・長寿命化改修(建築)工事
日野小学校校舎改築・長寿命化改修(機械設備)工事
日野小学校校舎改築・長寿命化改修(電気設備)工事

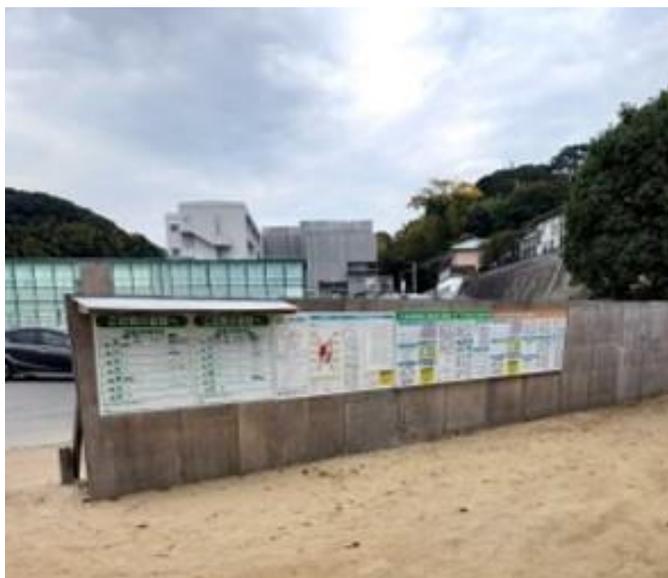
写真1 全景

- ⑤ 建設業許可票・労災保険成立票・確認申請の標識・施工体系図等は適切に掲示されていた。(写真1－全景)

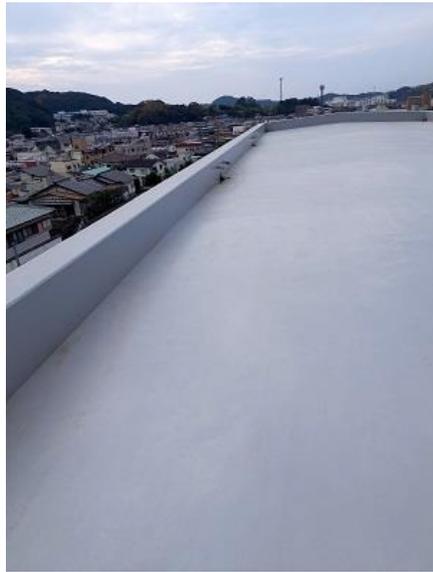
- ① 改修棟の工事は既存仕上げを撤去して躯体の状態とし、仕上げ材を新たに施工するものである。庇を解体撤去する工事も実施されていたが、違和感なく外装ができていた。北側校舎の屋上防水においても水溜りはなく仕上がっていた。但し、ドレインのストレーナ金物部分に泥が溜まりやすくなるので、竣工引継ぎ時に清掃について注意することを提言した。【意見】

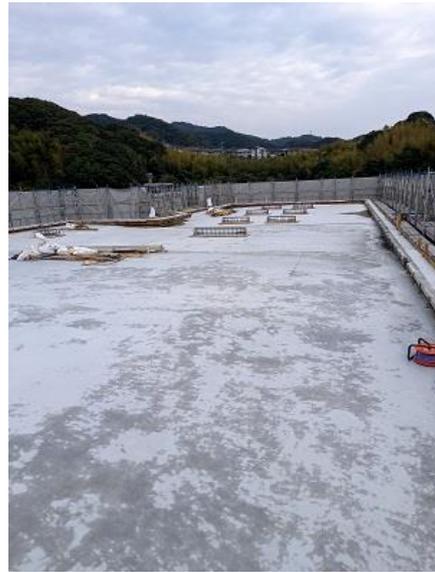
また、南側改修棟(①-4棟、防水工事未着工)及び躯体が上棟した改築棟では防水下地をよく確認し、水溜りなどは事前には是正しておくことを提言した。

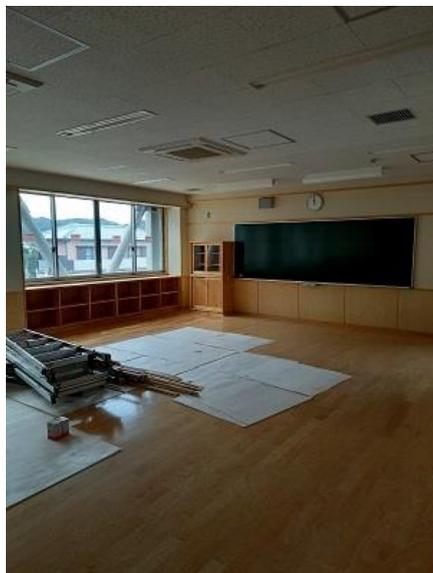
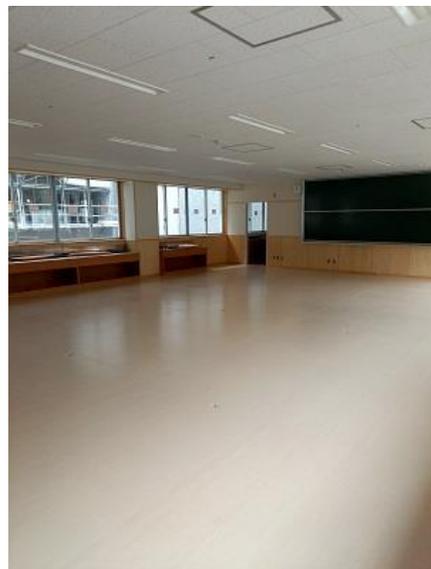
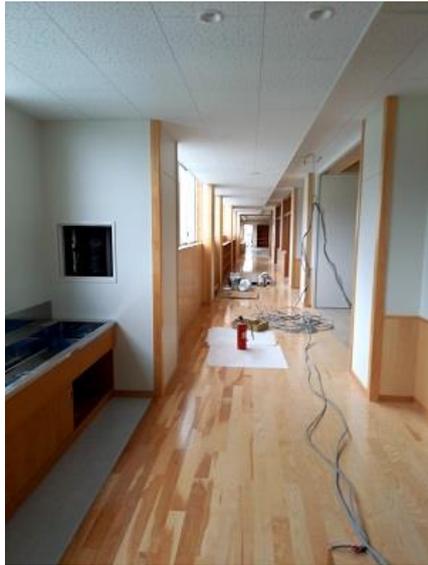
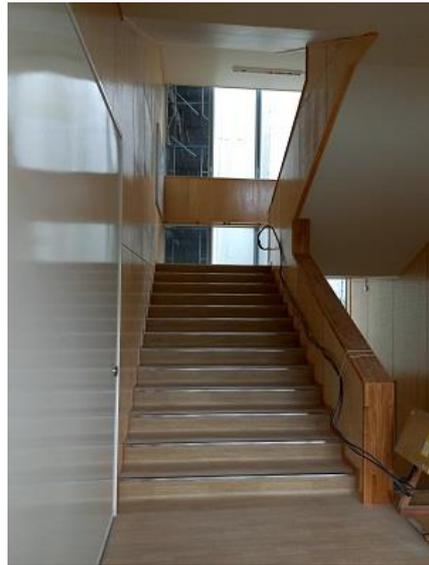
- ② 渡り廊下と教室棟や教室棟各棟との間の EXP.J が設計されているが、躯体取り合い、屋根面と壁面のコーナー部からの漏水が多いこと、金属製庇と躯体取り合いはシーリング防水だけで止水しているが、シールの保証年限は 5 年でありそれ以前でも金属板の熱による線膨張によりシールの破断による漏水があることを説明した。
- ③ 改修棟内部の仕上がりはよくできていた。普通教室、特別教室、廊下、階段など出来栄はよかった。

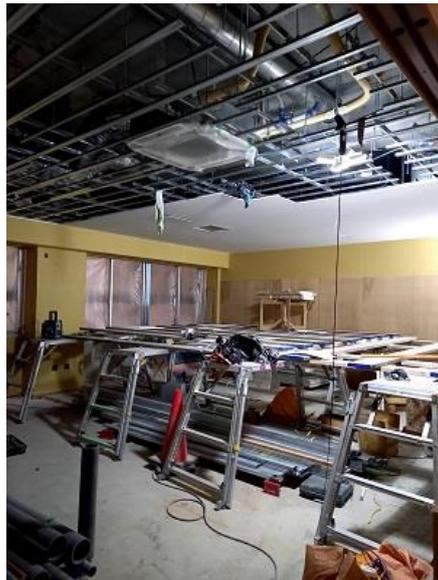
写真 8－改築棟 1 階内部工事

- ④ 改築棟内部では 1 階から天井内設備工事、外壁断熱工事、内装工事が順次施工されている。立ち馬、脚立による施工が行われているが、床段差や床の配管用開口に脚部が入ることによる転倒事故に注意されるよう依頼した。【意見】

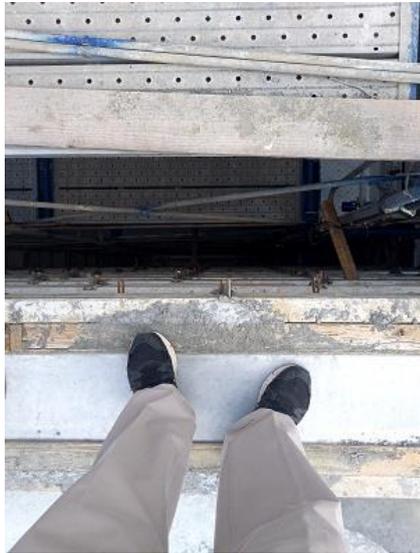
写真 9－外部足場隙間

また、外部足場と建屋外壁の隙間が大きく落下養生がないことや、室内床端部や階段

踊り場などにおける手摺や落下養生巾木がない箇所があったので、是正することを指導した。【指導】
