5-1. 現況調査 ①

5-1. 現況調査 ②

5-1. 現況調査 ③

5-1. 現況調査 ④

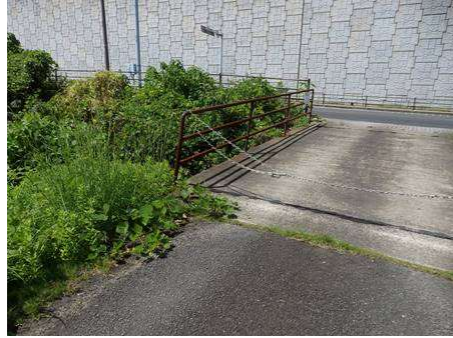
●既存橋梁

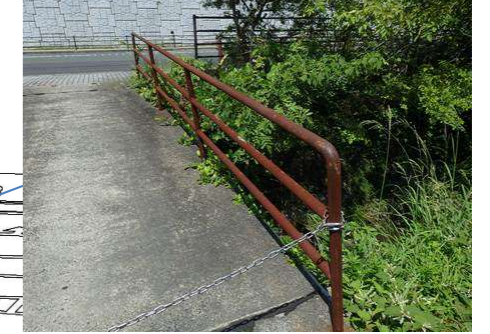
●既存橋梁手摺（錆腐食あり）

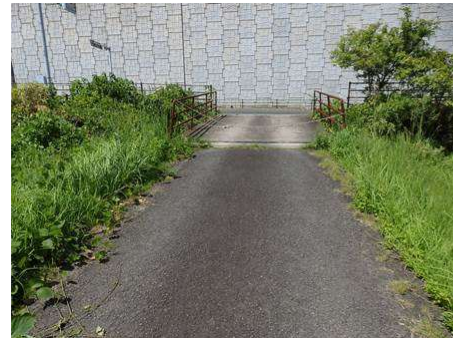
●橋梁への通路（アスファルト舗装）

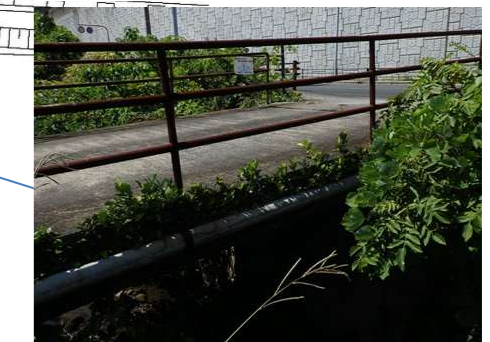
●既存橋梁手摺（錆腐食あり）

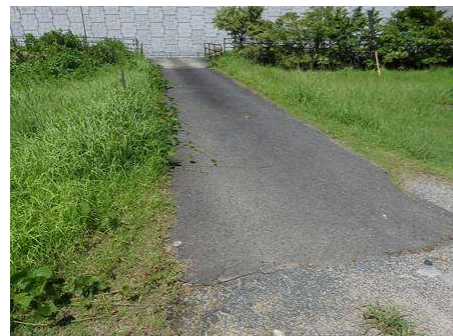
●橋梁への通路（アスファルト舗装）

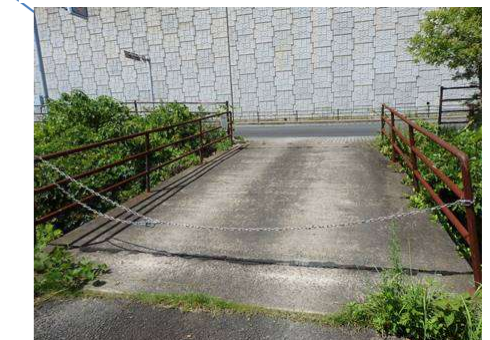
●既存橋梁（チェーン柵）

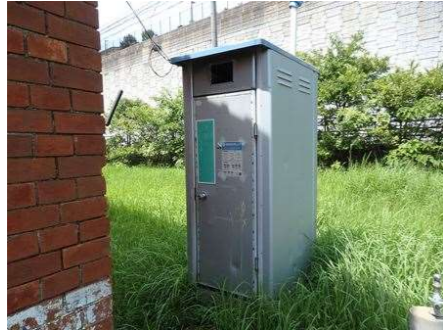
●トイレ① (仮設用トイレ)

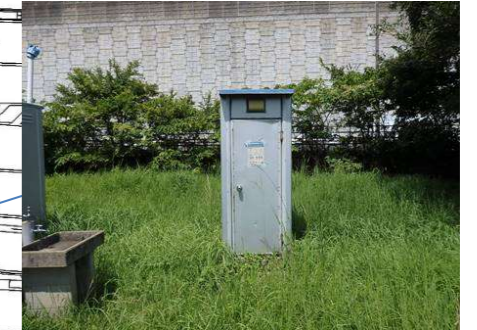
●トイレ② (仮設用トイレ)

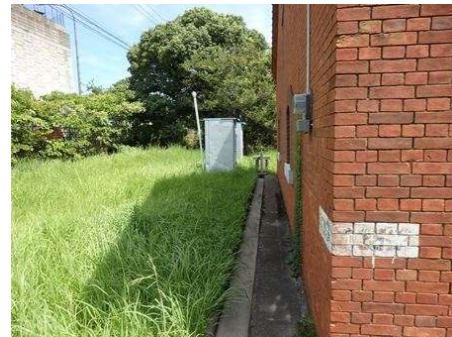
●煉瓦倉庫 (北側部側溝)

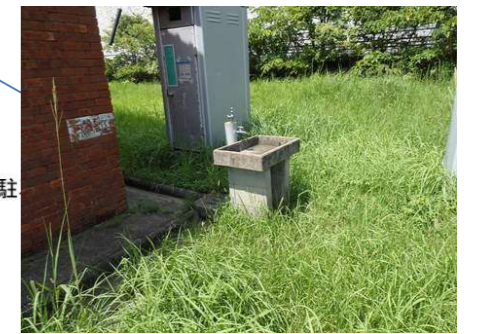
●トイレ (手洗い場)

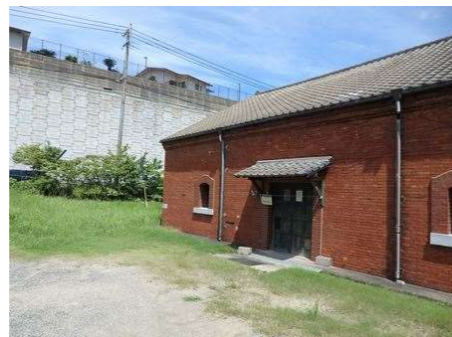
●煉瓦倉庫 (西側部)

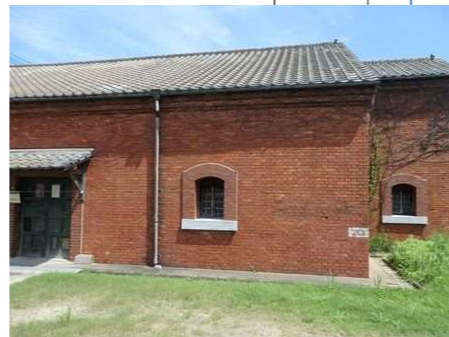
●煉瓦倉庫 (西側部)

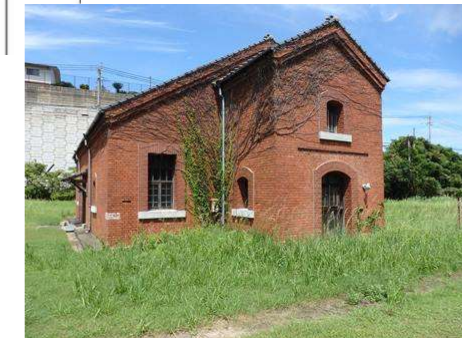
●煉瓦倉庫 (南側部正面)

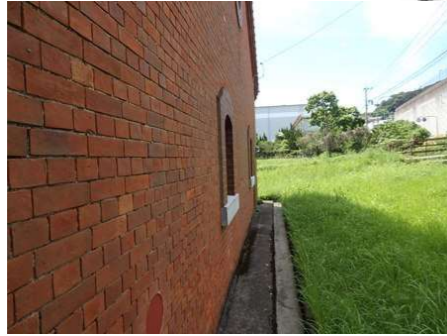
●煉瓦倉庫（東側部側溝）

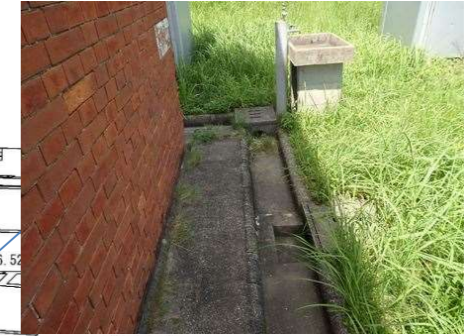
●煉瓦倉庫（東側部側溝流末集水樹）

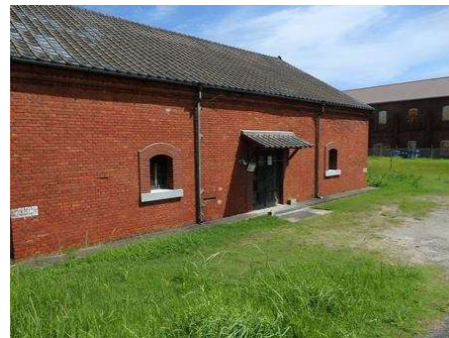
●煉瓦倉庫（東側部）

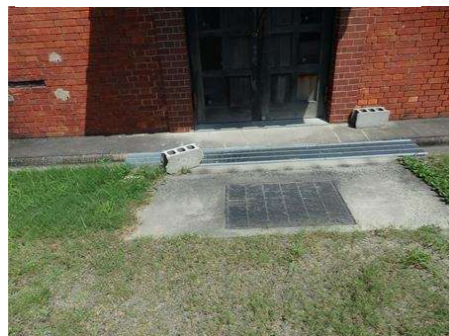
●煉瓦倉庫（西側部入口）

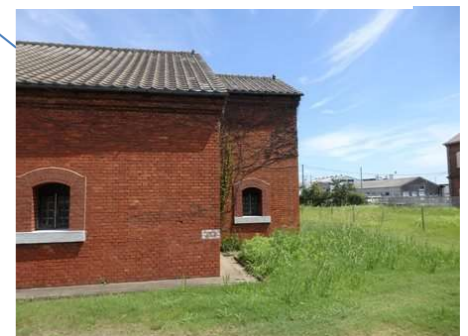
●煉瓦倉庫（西側部側溝）

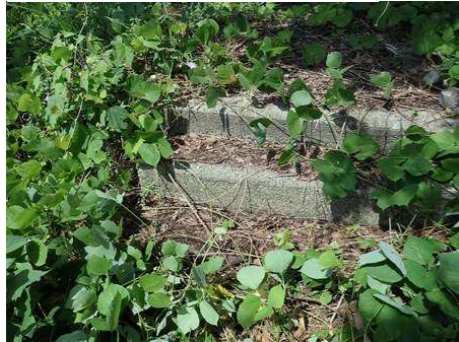
●堤防管理通路階段

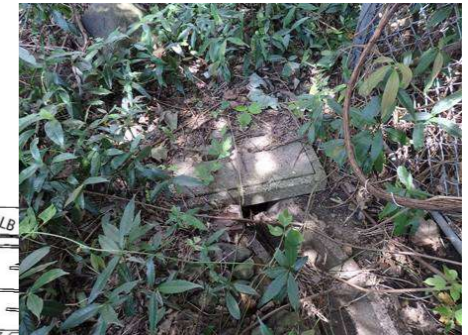
●流末集水樹

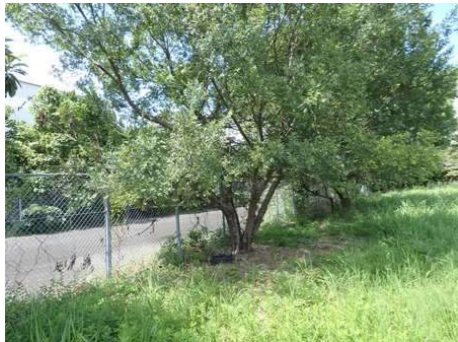
●忍び返し付きフェンス

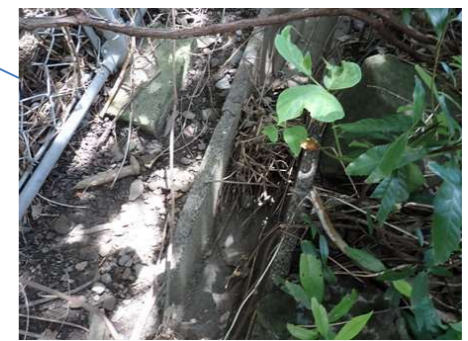
●U180側溝

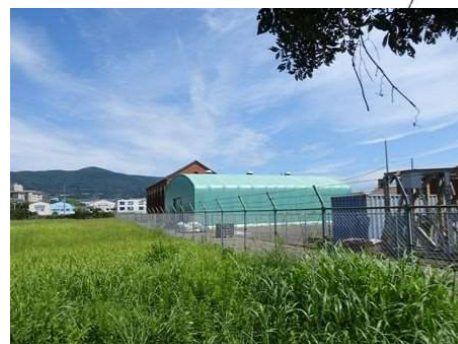
●忍び返し付きフェンス

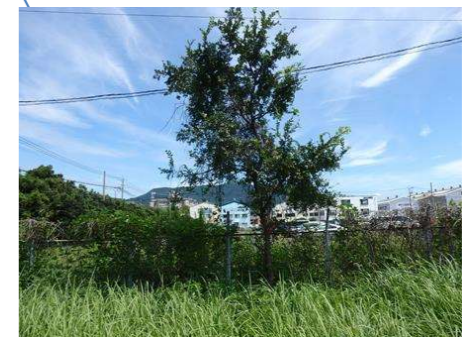
●忍び返し付きフェンス

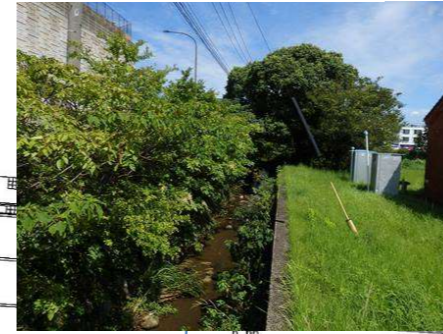
●河川上流部周辺 (雑草化している)

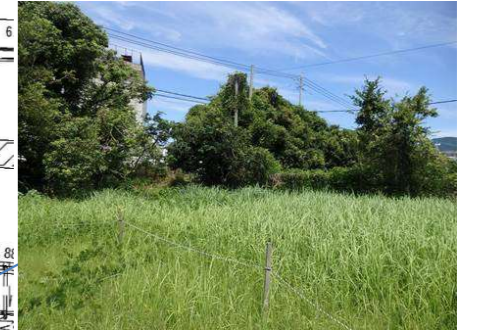
●煉瓦倉庫周辺 (雑草化している)

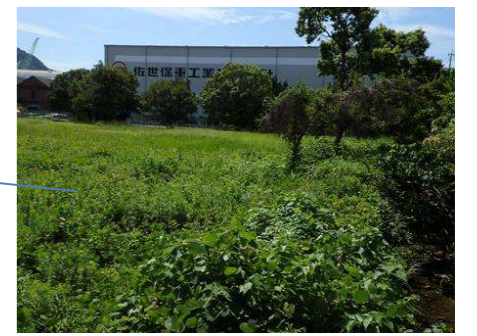
●煉瓦倉庫周辺 (雑草化している)

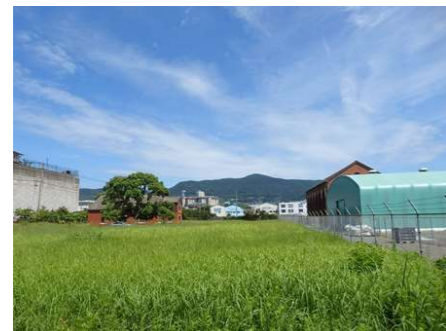
●南側フェンス周辺 (雑草化している)

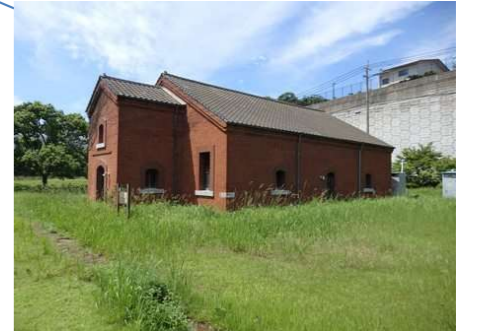
●煉瓦倉庫周辺 (雑草化している)
