# 広告物の落下事故は あなたの会社やお店の 信用も落とします!

# 身近に潜む、危険!!な看板

【問い合わせ】佐世保市役所 都市整備部 まち整備課 景観形成係

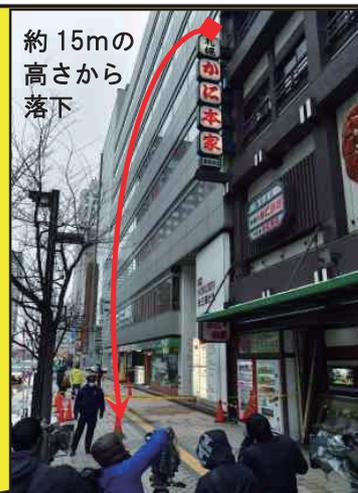
約15mの  
高さから  
落下

2015年2月、札幌市内の飲食店ビルの外壁に取付けられた看板の一部が落下し、歩道を通行していた女性の頭部に当たり重傷を負わせる事故が発生しました。外壁への取付け部品が腐食したことで強度が低下し、強風の影響で落下したものとみられています。

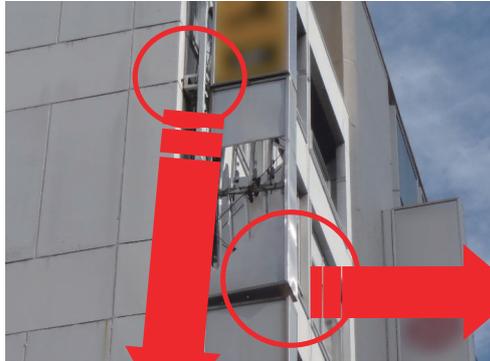
## ◆袖看板（壁面突出し看板）

ブラケットからの汚ダレ、板面の破損、看板内部の腐食、板面の破損など。高所に設置されている場合は、板面の一部や部品が落下しただけでも、重大な事故につながる恐れがあります。

↑看板面(アクリル板)のひび、割れ、ゆがみ板面の落下により、内部に水が入り腐食する原因に。

↑内照式看板内部の腐食、部材の腐食器具の劣化による出火の恐れも。

←取付金具のサビや腐食。ボルトやビス等が欠落していたら緊急の対応が必要。放置すると看板が落下する恐れも。

↑看板底部の脱落

←ブラケット下に汚ダレが見られると、内部の取付金具にサビや腐食の可能性もある。

↑看板底部の留め具が壊れるとアクリル板が抜け落ちる原因にも。

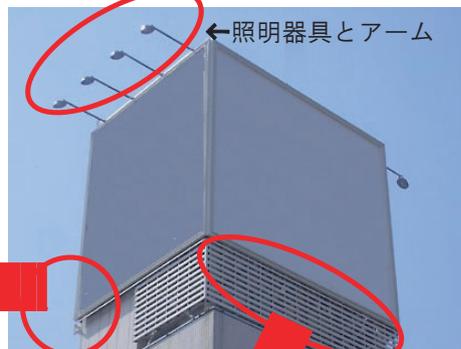
←照明器具とアーム

老朽化した屋上広告塔の骨組みや目隠しルーバーがサビによる腐食でボロボロに。高所での大改修や撤去作業は、費用も高額になります。

外照式の屋上看板では照明器具のアーム接合部の腐食やボルトのゆるみがあると器具が落下する恐れがあります。

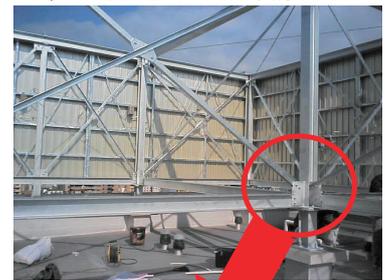
### ↓屋上広告塔の内部構造

↑板面裏側のサビ、腐食。サビによる腐食はミルフィーユ状に剥がれ崩落する恐れも。

↑目隠しルーバーのサビ・腐食。

↑内部鉄骨のサビ・腐食。

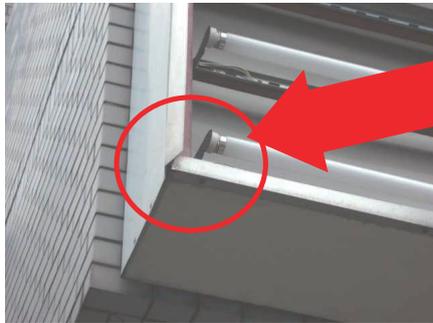
表示パネルの四方を押さえ枠で固定する欄間看板。複数枚のパネルを使用する場合は、隣り合うパネル同士をきちんと固定しないと、振動や風などで落下する恐れがあります。

←パネルの変形、ズレ、破損の他、パネルの押さえ枠が変形し落下する場合も。

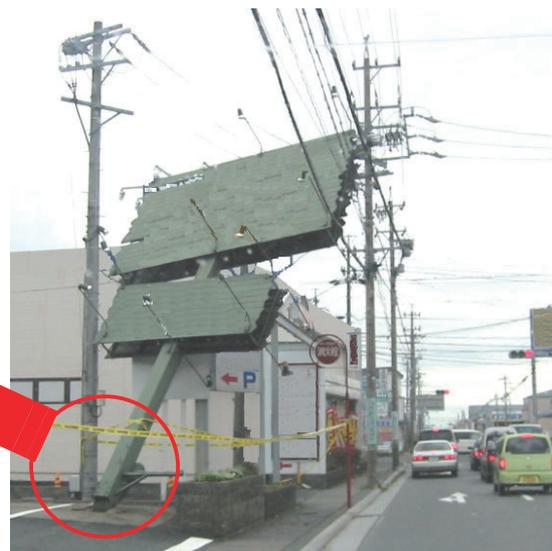
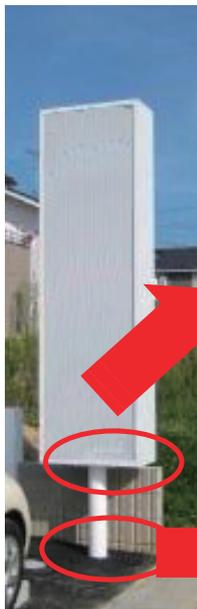
交通の激しい沿道で看板の柱が折れたが、隣地の看板が支えとなり、道路への倒壊を免れた事故。電線を切断すると停電による損害賠償額は膨大な金額になることも。

折れた柱の根元。点検口のボルト穴からサビが入り腐食して、鉄骨が破断した。

↑看板本体からポールへの汚ダレがあると、接合部にサビや腐食が進行する恐れ。

↑柱根元のサビを放置し、倒壊。

- ◆付近を立入禁止にし、見張りを置く。
- ◆信頼できる屋外広告業者に連絡。
- ◆人通りの多い場所では警察にも連絡。
