佐 世 保 市

工事技術調査結果報告書

令和 8 年 2 月 3 日

調査対象工事 佐世保市 立神広場整備活用事業設計建設工事

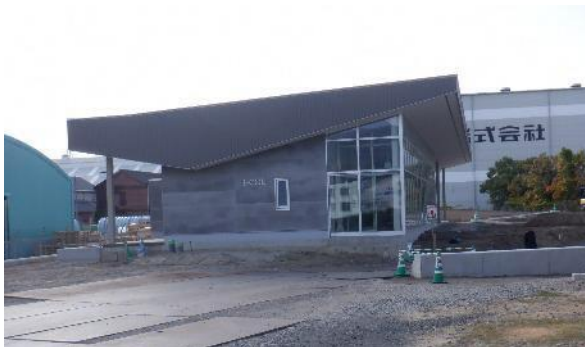
写真-1 ガイダンス施設全景

ガイダンス施設はシャープな外観で、古い煉瓦倉庫と対極のデザインであり、竣工すれば、緑化された敷地を含め、施設全景のコントラストが期待される。

外壁の横積み窯業系サイディングボードは、製品自体の個体差（3 色の色違い）がランダムに組み込まれていて風情があり、肌合いも適度なざらつきがあり良かった。窯業系サイディングボード同士は、シーリングが不要な横積み方法だった。

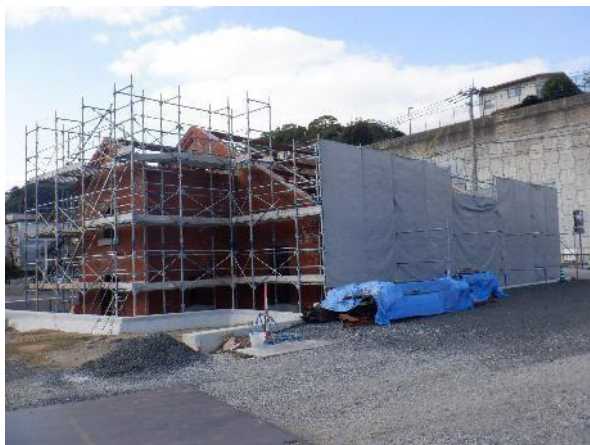
写真-3 煉瓦倉庫全景

煉瓦倉庫は既存屋根を撤去し既存の木造小屋組みが表された状態であった。現地での補強工事は、令和8年2月から開始予定である。既存の木造小屋組みの腐朽状況の説明を受け現況確認したが、想像以上に劣化していた。

煉瓦倉庫は、明治22年に弾薬庫として建設され、昭和62年から市が管理していた。昭和63年に「立神音楽堂」として音楽団体が利用するため、木造小屋組みに柱を追加したり、窓上部のアーチ状のまぐさ煉瓦などの改修（補強）を行ったようであった。

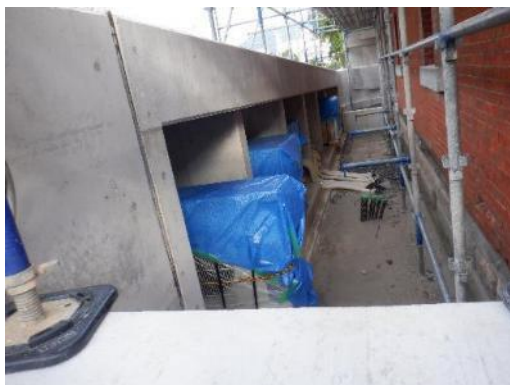
図-1 煉瓦棟周辺排水計画

煉瓦倉庫床レベルは、汚染物質の覆土の厚みの規制により、周辺地盤より約0.84m下がっていた。建屋の周囲に擁壁を設置しドライエリアをとっていた。その一部に空調機器を設置し外観上見えないように配慮していた。

雨水排水系統の内、煉瓦倉庫と緑地の雨水排水系統を現地確認した。煉瓦倉庫には堅樋が4本あり、北東の堅樋の末端は砂利敷き部に浸透させ南西の堅樋用の会所へ排水が導かれ、南側オープン側溝を経て、残りの西側の2の堅樋の雨水排水と合流して敷地北側の最終雨水会所へ導かれている。最終雨水会所には緑地帯の雨水排水も導かれている。敷地北側の最終雨水会所から御船川への放流口（先行護岸工事において位置固定）へ埋設管で接続していた。

FL 表示は、煉瓦倉庫 1 階床 FL±0m を基準としている。

設計者から煉瓦倉庫の樋などについては、ガイダンス施設等で設定した想定雨水による雨水排水計算をしていないと説明を受けた。

豪雨時など御船川の水流が強い場合、煉瓦倉庫からの雨水排水が御船川へ問題無く排水できるのか、机上検討で可能であれば検討されたい。検討が困難である場合は、ドライエリアが冠水して建屋が浸水したり、空調機を故障させない対策を別途検討されたい。別途対策が必要であれば、ドライエリアに豪雨時ポンプアップ機能を設ける、あるいは、建屋浸水を容認するなら、空調機エリアの前面に堰を設けるなどの対策（空調機効率悪化する可能性がある）が考えられる。

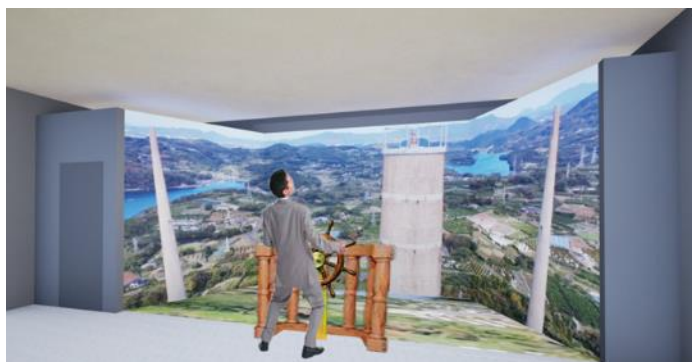
図-2 VR シアター イメージ図（展示設計図 25 より）

- ・ガイダンス施設の出来上がり状態から、工事中の品質管理はしっかり実施されていたと推察された。
- ・ガイダンス施設の外壁は、シーリング不要の横積みの窯業系サイディングボードであったが、雨の漏水や外壁の汚れ具合など、モニタリングされると良い。
- ・ガイダンス施設の目玉は、正面 3.5m、左右 2m、高さ 2.5m の大型スクリーンと床面に投影する VR シアターで日本遺産の疑似体験ができるエリアである。佐世保鎮守府の 360° 映像が投影されるなか、中央の操舵輪を来客者自身で操作することで、連動した画面がいろいろな方向や角度から見るできると説明を受けた。操舵輪を自分で操作して大型スクリーンへの全方位映写を見ることは、大人も子供も楽しめる迫力ある映像体験になりそうと感じた。
