令和3年度  
立神広場地質調査業務委託  
報 告 書

発 注 者  
佐 世 保 市

受 注 者  
有限会社 プラネット・エム  
佐世保市星和台町24-18  
電話 0956(28)4384

本業務は、佐世保市立神広場で計画されている公園整備事業に基づくもので、ガイダンス施設、橋梁の予定地において、調査ボーリング・原位置試験、室内土質試験を行い、予定地の土質・地質・地下水状況を把握するものである。

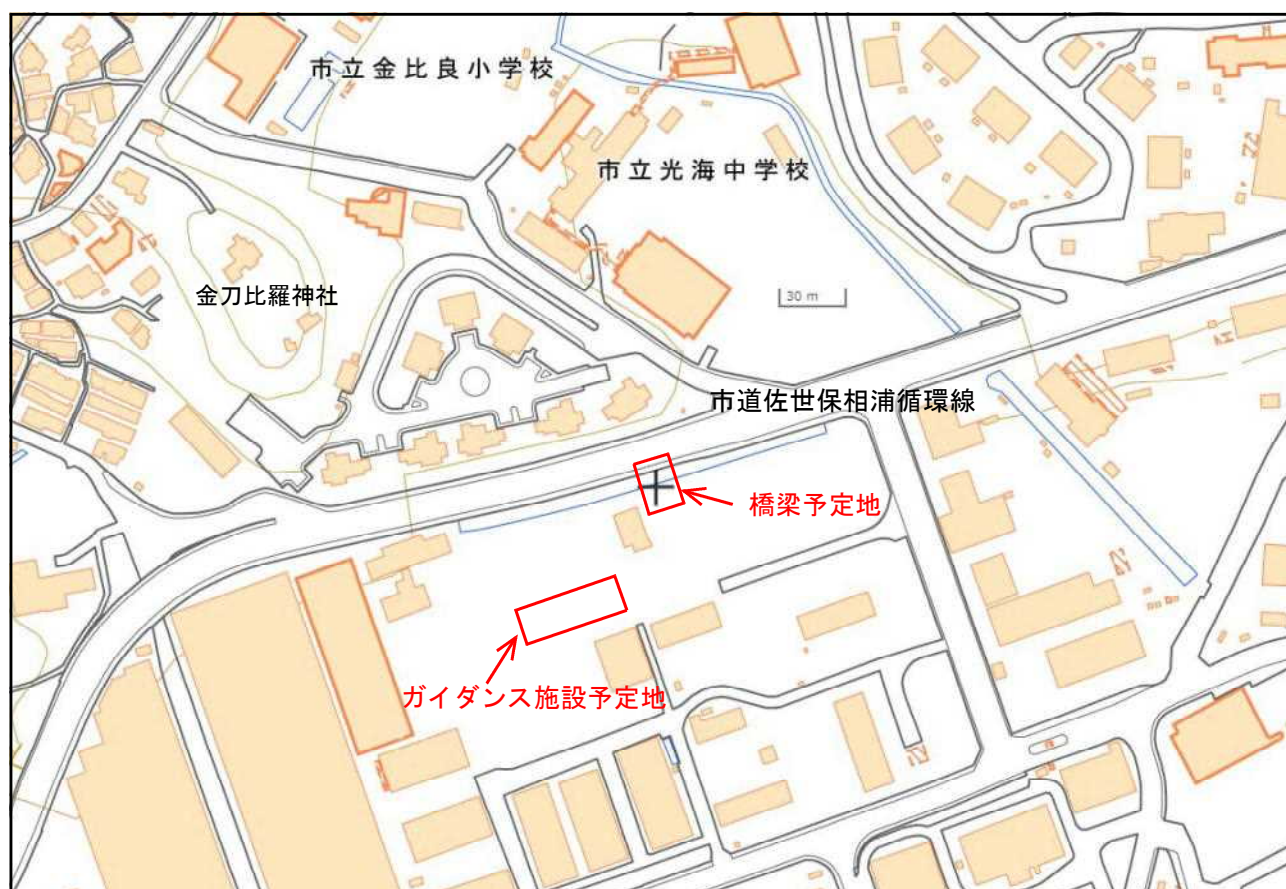
図3.1.1 調査地(全体)地形図(「地理院地図」(国土地理院)より)

調査地は弓張岳南側山麓の末端部に当たり、南側は旧海軍鎮守府および海軍工廠を造成した際の埋立て地である。市道相浦循環線から南側は平坦で、標高は5～6m前後と低い。広場の北端、市道沿いに御船川が西から東へ流れている。

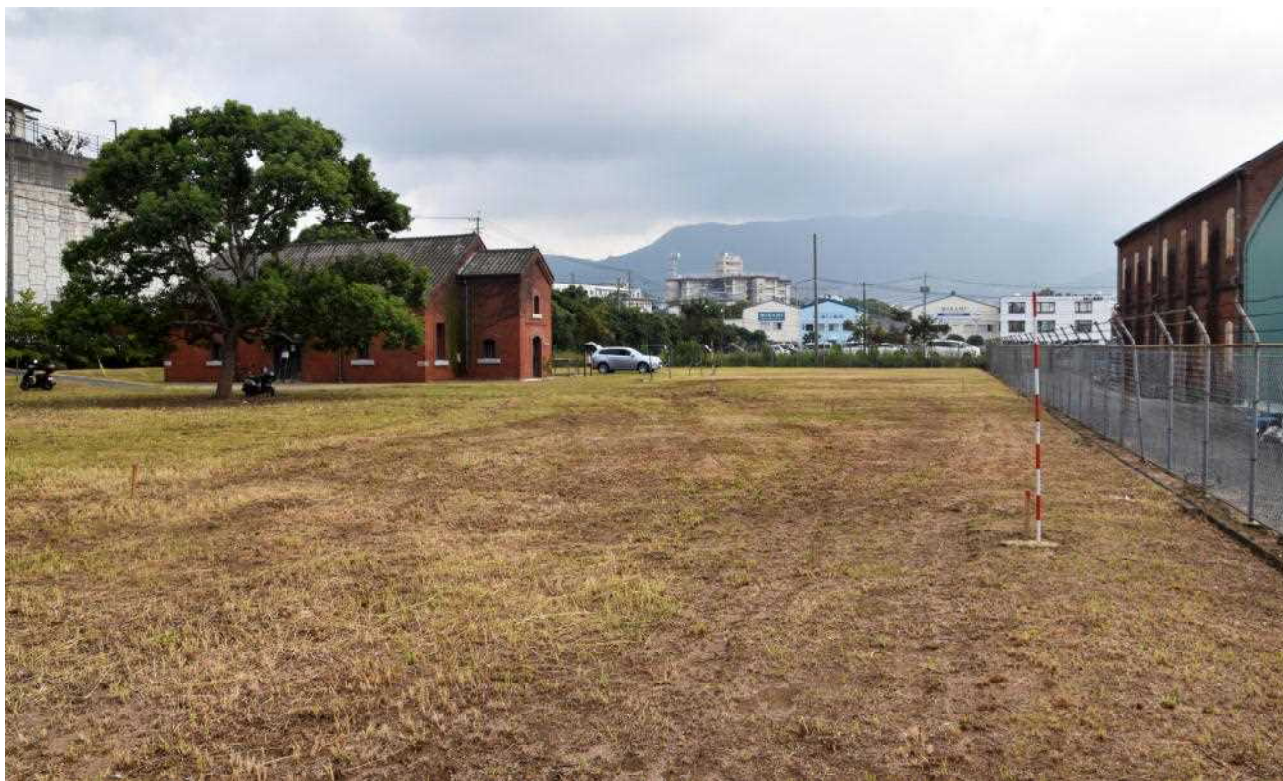
写真3.1 調査地全景 （ガイダンス施設／南西側より）

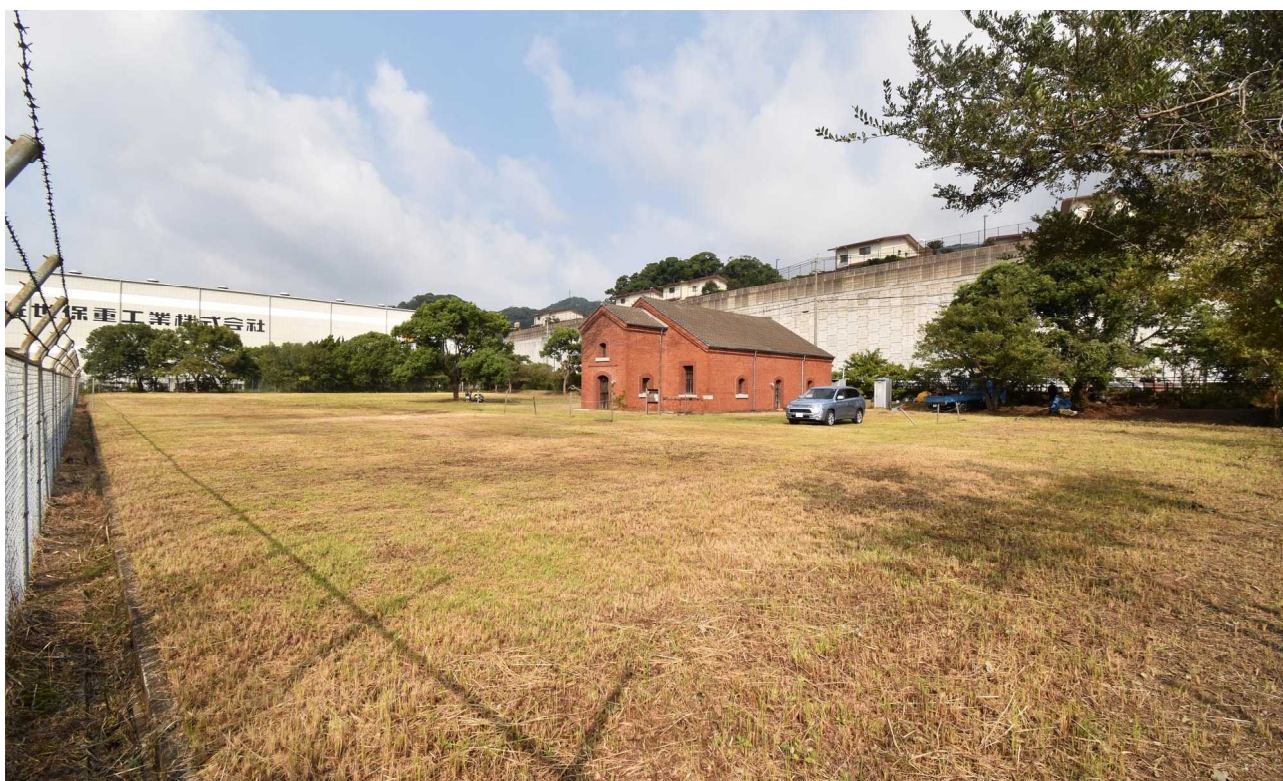
写真3.2 調査地全景（南東側より）

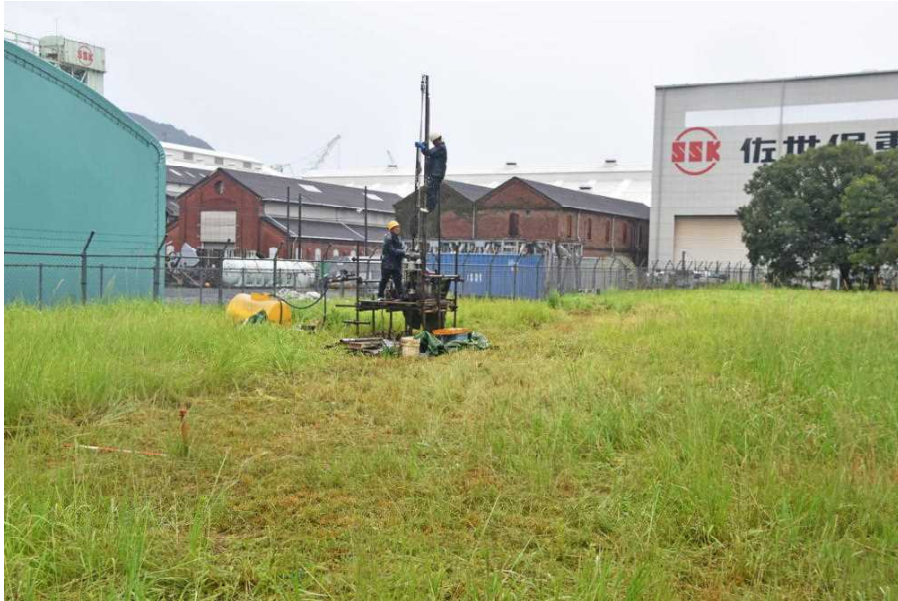
写真3.3 ガイダンス施設  
No.2地点掘進中  
(北東より撮影)

- ・本孔は敷地中央南側、ガイダンス施設の中央に位置する。  
本孔の地質構成はNo.1とほぼ同じで、地層の高さが0.1～0.2mとわずかに低くなっている。
- ・深度1.50mまで未固結の埋め土。砂岩礫やボタ(炭鉱のズリ)を含んでいる。N値はN=2とかなり低い値で、支持力が低い。
- ・深度1.50mで風化泥岩となり、2.00m以下は新鮮な基盤岩となった。
- ・2.40～3.30mには、基盤岩としては脆弱な石炭と凝灰岩を確認。深度3.30m以深は亀裂が少なく安定した岩質の泥岩となった。
- ・本孔の地下水位(掘進後)は基盤岩内の深度1.49mにあった。

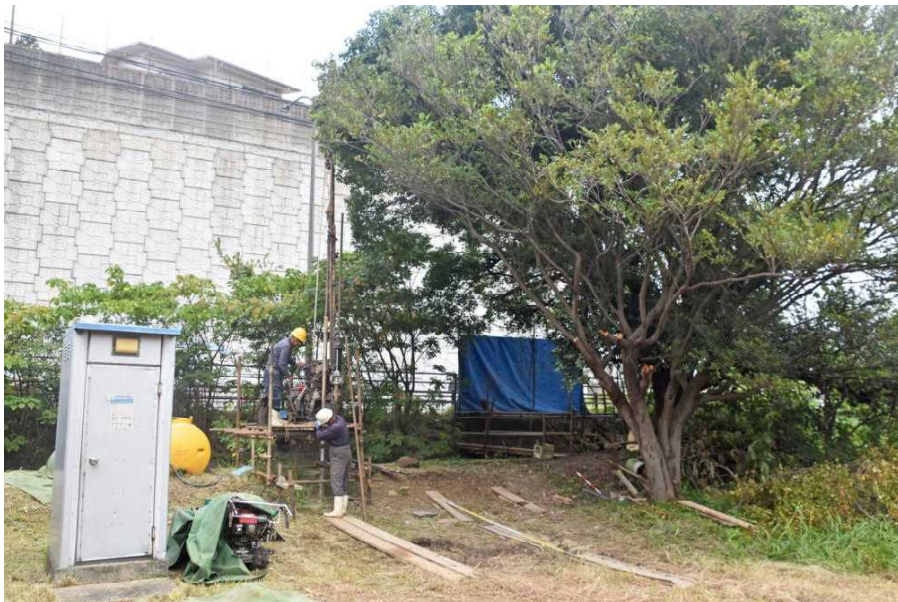
写真3.4 橋梁部  
御船川右岸No.6掘進中  
(南側より撮影)

- ・本孔は敷地北東部、橋梁予定地の南西側(御船川右岸)に位置する。
- ・深度4.00mまで未固結の埋め土。レンガ片やボタ(炭鉱のズリ)を含んでいる。3.10-3.50mには硬質な砂岩転石を確認した。N値はばらつきが大きい、最小N=3とかなり低い値である。
- ・深度4.00mで風化泥岩となり、4.30m以下は新鮮な砂岩となった。
- ・砂岩は亀裂が少なく、硬質で安定したである。
- ・本孔の地下水位(掘進後)は基盤岩内の深度2.38mにあった。

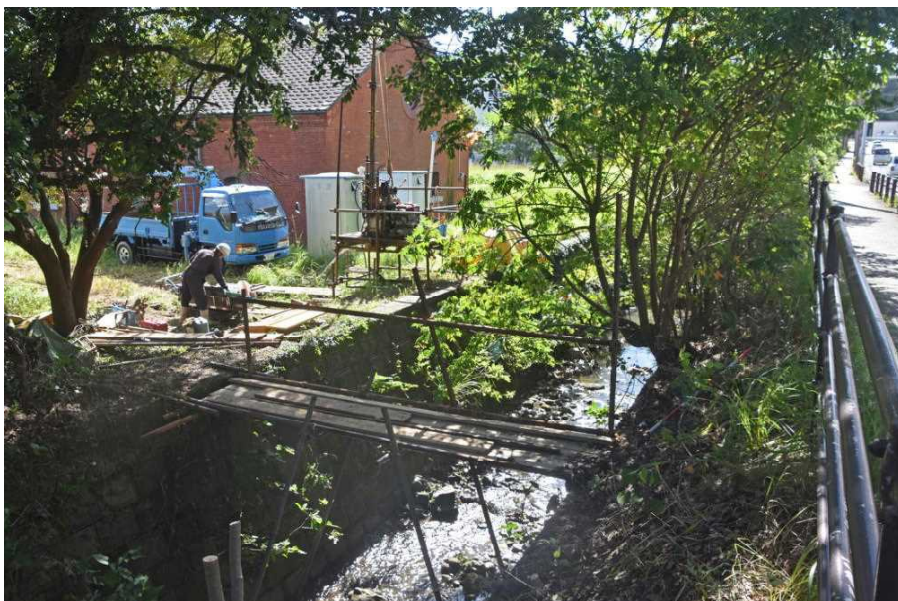
写真3.5 橋梁部  
御船川右岸No.6掘進中  
No.7足場を架設中  
(北東側より撮影)

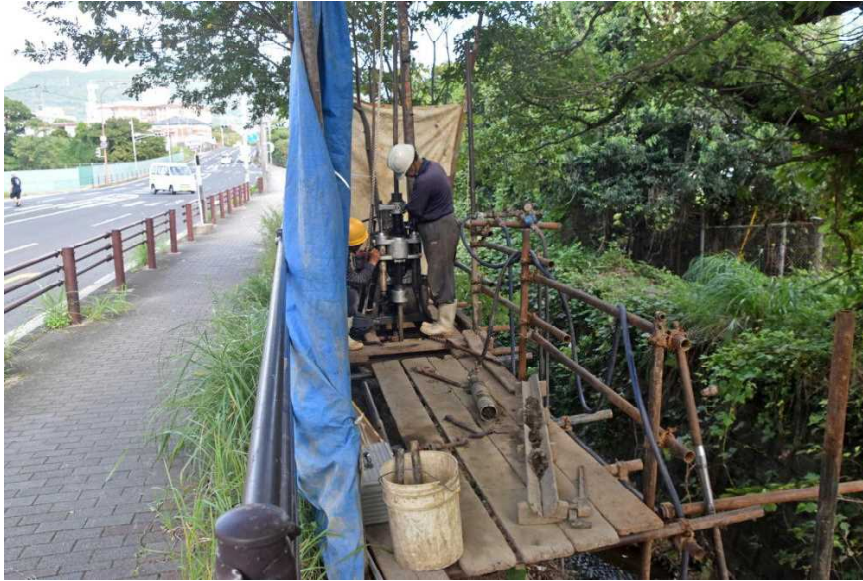
写真3.6 橋梁部  
御船川左岸No.7掘進中  
歩道に隣接

- ・本孔は敷地北東部、橋梁予定地の北東側(御船川左岸)に位置する。
- ・深度4.00mまで未固結の埋め土。レンガ片やボタ(炭鉱のズリ)を含んでいる。  
N値はN=2～6と全般に低く、支持力が低い。
- ・深度4.00mで砂岩を確認、表層0.2m程度は弱風化(黄褐色を帯びる)しているがすぐに新鮮な岩質となった。
- ・砂岩は亀裂が少なく、硬質で安定したである。
- ・本孔の地下水位(掘進後)は基盤岩内の深度2.70mにあった。

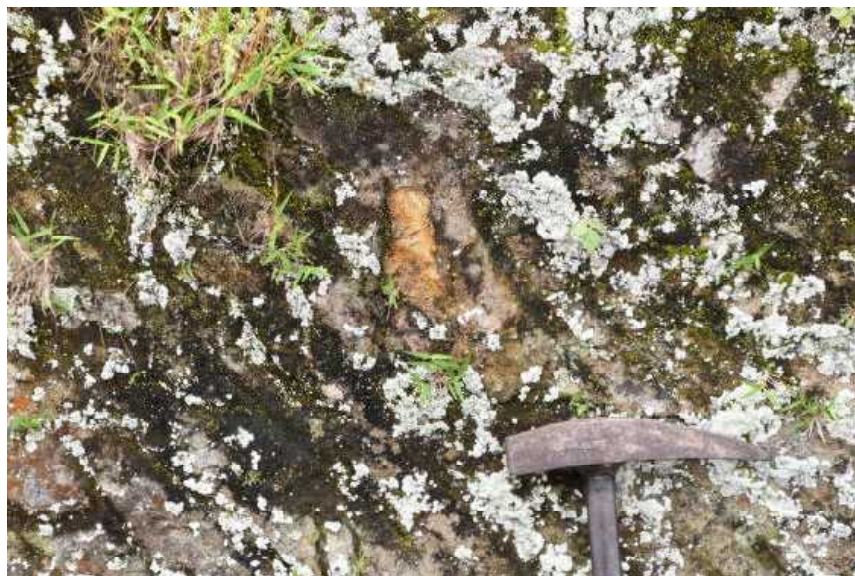
写真3.10

金刀比羅神社北東麓の  
第三紀層(基盤岩)露頭  
塊状の砂岩

同上近景

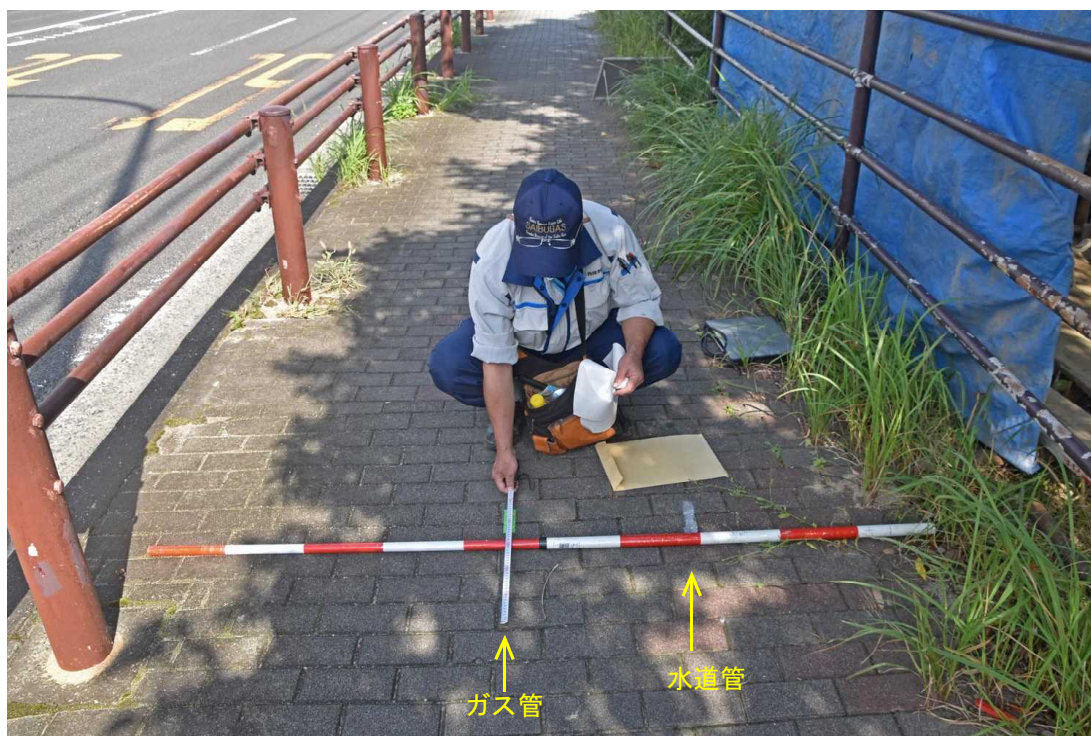
写真3.11 埋設物の現地調査(9月21日 西部ガスによる)

隣接歩道に②ガス管、③水道管の埋設が行われていることが判明したので、それぞれに現地調査を依頼した。現地調査は②ガス管(9月21日)、③佐世保市水道局(9月9日)に実施された。その結果、調査ボーリングを行うのり面には埋設物は無いことが判ったが、念のため、歩道面からGL-1.0mの深度までは手掘りにより埋設物の有無を確認した。
