## 佐世保鎮守府倉庫跡遺跡（立神広場）発掘調査現場説明会資料

令和 4 年 2 月 4 日（金）佐世保市教育委員会

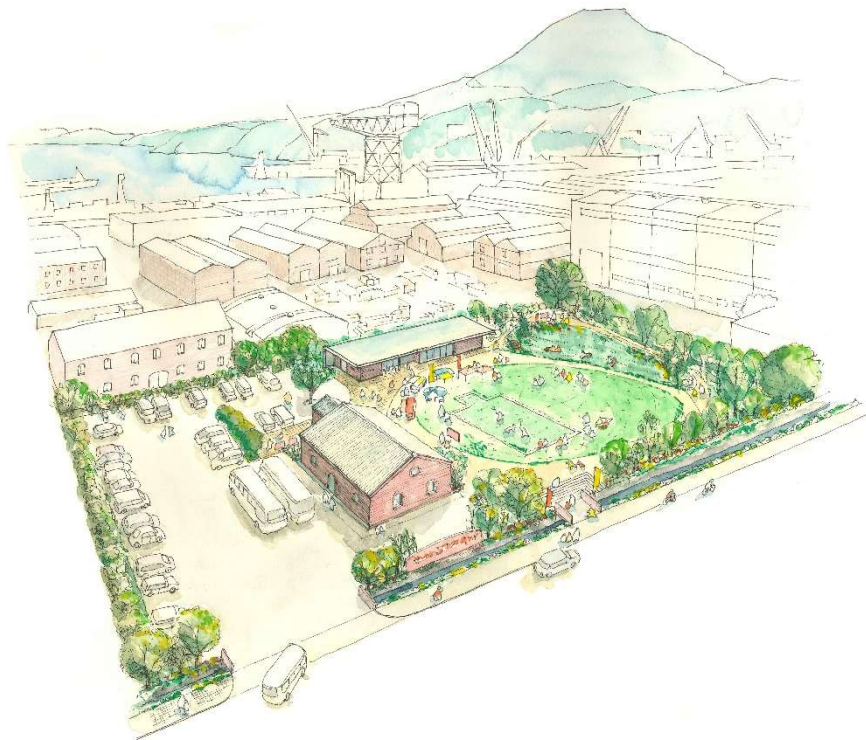
させば立神近代化歴史公園の完成予想図

立神広場は国有財産であるため、佐世保市では旧軍港市転換法（軍転法）に基づき無償譲与を受けて公園整備を行います。整備では遺構を活かした展示を計画しており、現在残されている煉瓦倉庫を展示、休憩施設として改修し、さらに海側には日本遺産「鎮守府」を紹介するガイダンス施設を新たに建てる計画です。そして広場内の遺構を一巡りする散策路や広場の隅にはかつてあった土堤とほぼ同じ高さの築山を設け、かつての歩哨と同じ視点から広場内や周辺の建物を眺めることができるよう計画しており、令和 7 年度のオープンを目指して計画を進めています。

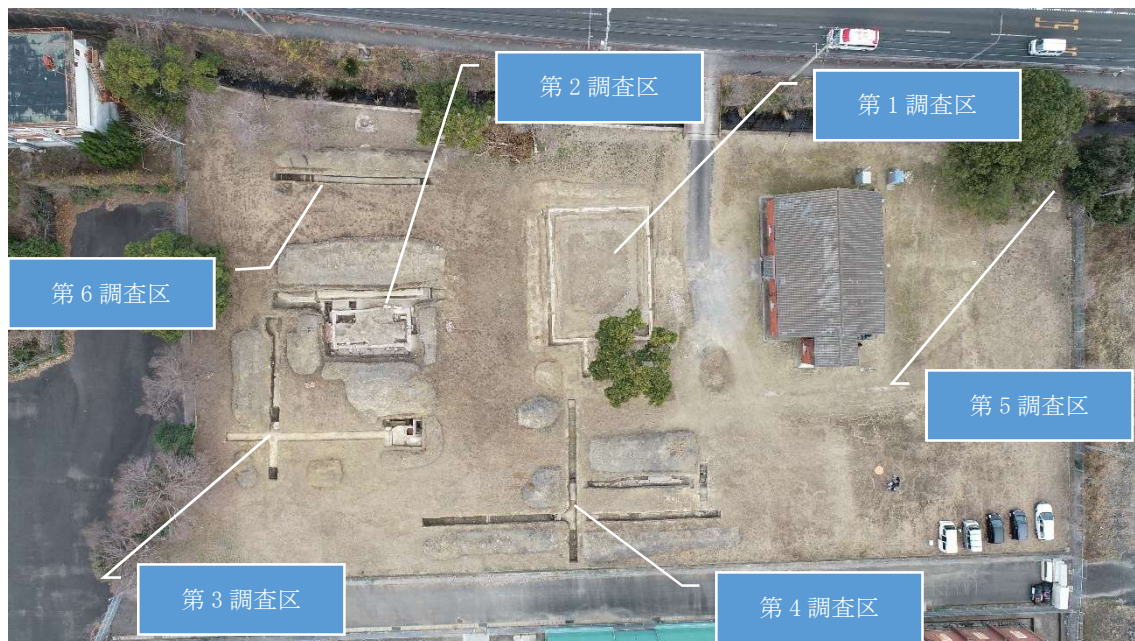
### 3. 調査区配置と検出された遺構

立神広場全景

今回の発掘調査では発見されることが予想されていた 2 棟の建物のほかに 3 棟の建物跡のほかいくつもの遺構が新たに確認されました。これらの遺構は立神広場全体に分布していることが確認されました。またこれまでよくわかっていなかった明治 20 年代から現在に至るまでの立神広場の変遷を具体的に追うことのできる造成の痕跡も初めて確認されました。特に広場全体に旧海軍が建設した建物跡などの遺構が分布しており、その保存状態が極めて良好であることも確認されました。今回の発掘調査により立神広場に歴史公園を整備することが極めて意義深いことであることが改めて確認されたといえます。

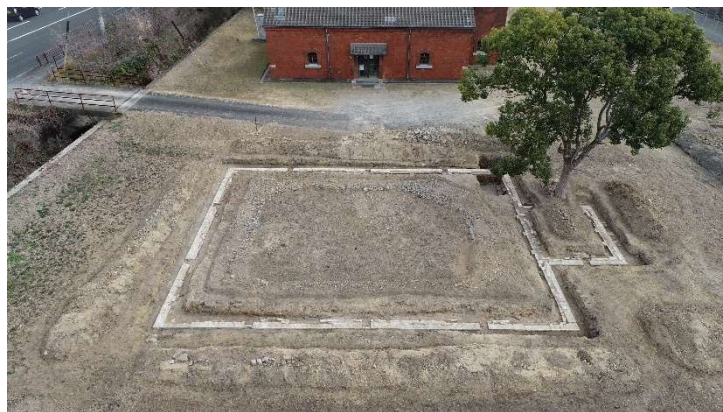
#### ●第1調査区

明治21年(1888)11月に2棟同時に完成した弾薬包庫のうちの1棟。完成時は2棟を合わせて弾薬包庫と呼び、取得価格は2棟合わせて7,842円71銭5厘(米60kgの値段換算で約7,000万円)でした。弾薬包とは弾丸と薬莢が組み合わさった弾薬のことで、明治33年

(1900)には爆発事故に備えて被害極限のための土堤が周囲に構築されました。

この建物は平成7年(1995)まで存在していましたが、シロアリ被害のために解体されてしまいました。基礎には石材(おそらく針尾石)を三段(約90cm)積んでいましたが解体の際に最上段の石材も撤去されたため2段分が残されています。建物周囲に設けられた排水溝も含めて良好に保存されていることが確認されました。この建物基礎は公園整備の中で露出展示を計画しています。

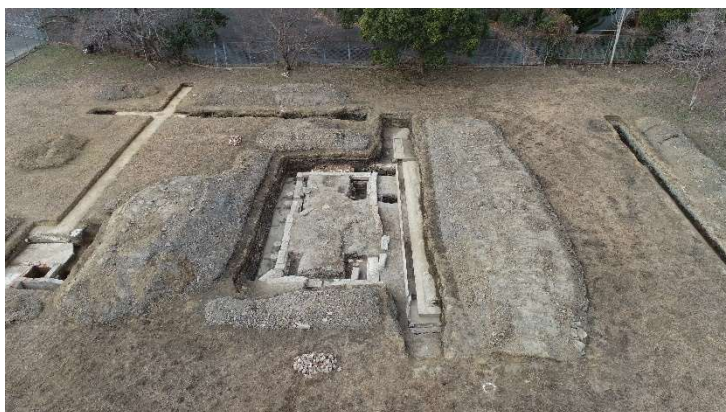
## ●第2調査区

明治22年(1889)2月に完成した爆発管庫の跡です。爆発管とは砲弾を起爆させる信管のことと考えられます。終戦時の図面には記載されていましたが、今回の調査で初めて詳細な遺構が確認されました。弾薬包庫と同じく基礎は石造りで、壁は煉瓦造の建物でした。使用

されている煉瓦には針尾の江上大島の煉瓦工場で焼かれたことを示す「一」の刻印がなされています。道路側には造兵第一倉庫(昭和19年まで存在)の基礎が見えていますが、この建物は爆発管庫周辺にあった排水溝を埋め立てて建てられたこともわかりました。埋め立てにより爆発管庫の床下換気口が埋まってしまうことを防ぐため、煉瓦で壁が造られていることもわかりました。立神広場の具体的な造成過程がわかる重要な発見といえます。

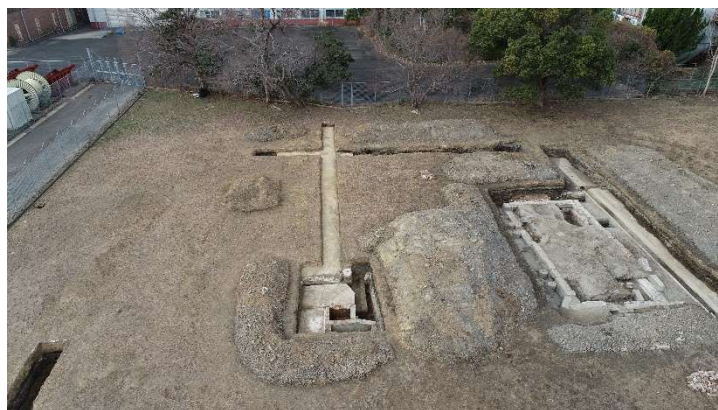
## ●第3調査区

建物や水に関する遺構であることは間違いありませんが、史料が残されていないため、建物の名前や用途、いつ造られたのかは全く分かりません。少なくとも明治23年から33年までの間にこの場所に建物が建てられた記録はありません。また明治33年(1900)にはこの場

所には爆発管庫の土堤が築かれていました。この土堤は大正4年(1915)ごろまで存在していましたので、それ以降の建物の跡と考えられます。

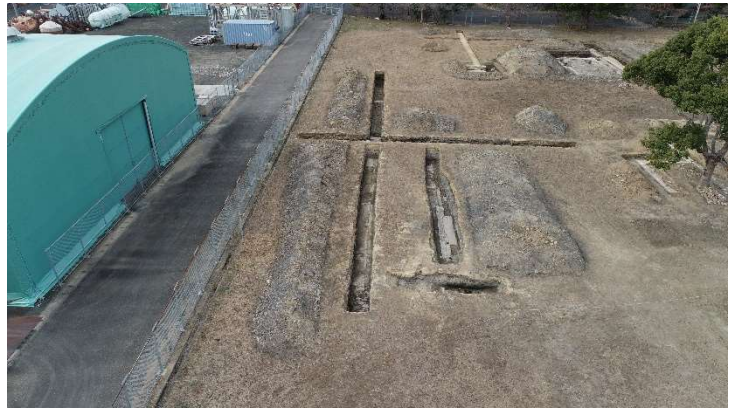
## ●第4調査区

大正11年(1922)に建設された廃棄艦処分品第一仮格納庫の跡です。大正10年(1921)11月から翌11年2月まで開催されたワシントン海軍軍縮会議により主要国の海軍では主力艦の廃棄や新建造の停止が決められました。日本海軍でも多くの主力艦を解体、あるいは撃沈処分する必要があり、それらの艦艇から取り外した再利用可能な部品を保管するための倉庫が大量に必要になりました。そのため海軍では各海軍工廠に1,000坪を目安に倉庫の急設を命じ、佐世保鎮守府では8棟約1,500坪の倉庫が建てられました。そのうちの第1

号倉庫がこの場所に建てられました。構造は木造平屋建て、鉄板葺きの建物で、203 坪の規模がありました。床面が重量物を載せるためコンクリート造となっています。もともと仮設建物だったので、あまり丁寧な造りではありません。

また調査区の道路側からは終戦時の図面で確認できる運搬車両用上屋の基礎と考えられる構造物も検出されています。

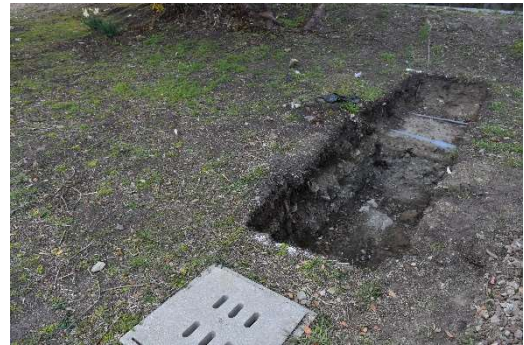
#### ●第5 調査区

広場の北東隅には公園に入るための進入路を造る予定となっています。この部分の調査では砂岩で造られた排水溝が確認されました。終戦時の史料では仮設建物が建てられていた記録があるため、それらに関する遺構の可能性があり
