令和3年度
佐世保市工事技術調査結果
報告書

令和3年12月3日

協同組合 総合技術士連合
技術士（建設部門） 出島 廣和

前畑崎辺道路道路改良（トンネル）工事

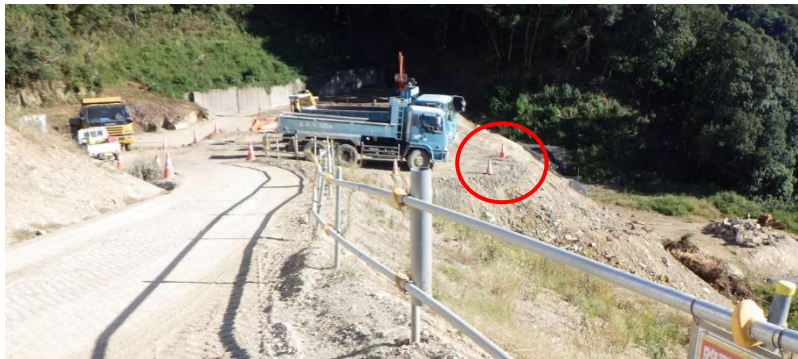
写真 3

- ・場内の車両の車止め措置が行き届いていることを確認した。
- ・坑口の 2 枚の鉄板の間の配管横断箇所が凹んでおり、躓きの原因となる。埋め戻すか、配管に着色する等して注意喚起されたい。(写真1)
- ・坑内の安全通路表示がないので、何らかの方法で表示されたい。例えば、通路端部にトラロープを地面に這わせピンで留める等して表示するなどの方法が考えられる。(写真2、安衛則 540 条)
- ・盛土施工箇所への通路北側に水溜まりがある。作業エリアを広くし、重機転落を防ぐためにも、排水し埋戻しをされたい。(写真3)
- ・各所にカラーコーンが設置されているが、特に段差部のカラーコーンはカラーコーンが倒れても段差部に落下しないようカラーコーンの高さ分内側に置くよう指導されたい。(写真4)
- ・盛土施工箇所のコンバインローラー使用時は法肩よりの転落防止措置をするようにされたい。比較的高速で移動するこの重機が、法肩より転落する事故がしばしば発生している。例えば、車両誘導員を配置するか、または法肩をカラーコーンやピン柵等で明示する等の処置をされたい。(写真5、安衛則 157 条)
- ・坑内は現在立入禁止状態となっている。しかし、坑内災害のほとんどは、重機の近くにいる相番者が被災者となっている。この種の災害を無くすため、作業員に種々の約束事を守らせることだけでなく、根本的な対策を取ることを検討願いたい。例えば、重機のオペレータから見た死角をなくすこと、重機の作業範囲に作業員が入った場合は重機が稼働しないような仕組み等、なかなか難しい問題だが取り組んでいただきたい。
- ・本工事は、トンネル工事で発生する土砂を用いて、盛土工事が行われている。したがって、盛土工事が順調に進捗しない場合、トンネル工事に影響することも予想される。このような事態に陥らないため、造成工事の経験者に定期的に現場を見てもらいアドバイスを受けることも検討していただきたい。
