# ため池機能診断マニュアル

(2次調査)

—暫定版—

平成 28 年 10 月

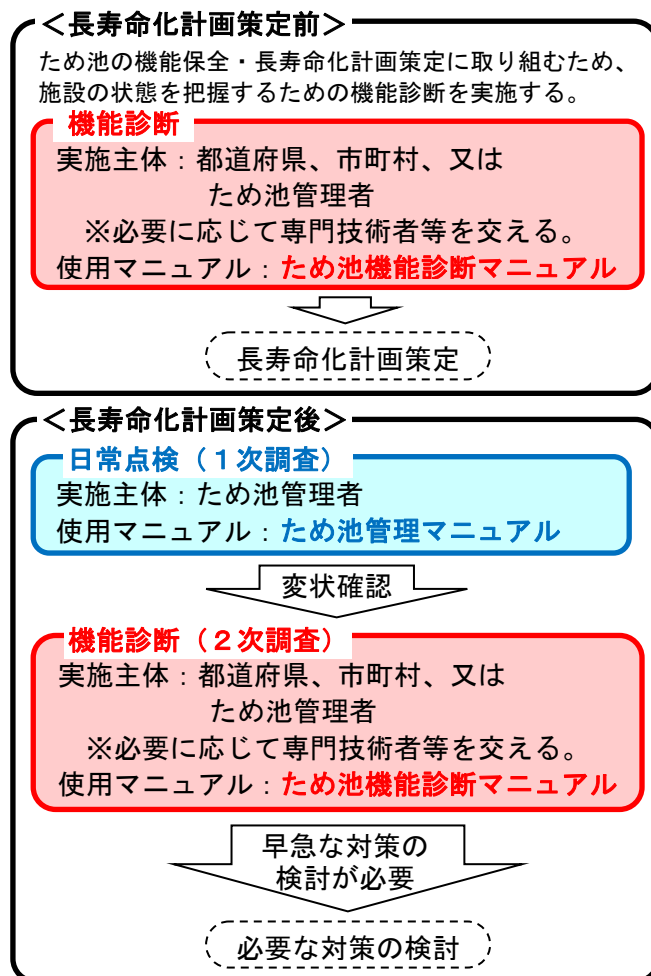
図-1 ため池管理マニュアル 及び ため池機能診断マニュアルの位置付け概略図

長寿命化計画が策定されている場合においては、日常点検における変状確認時に詳細を確認・把握するため該当個表の機能診断を実施し、早急な対策検討の必要性を評価する（図-1）。

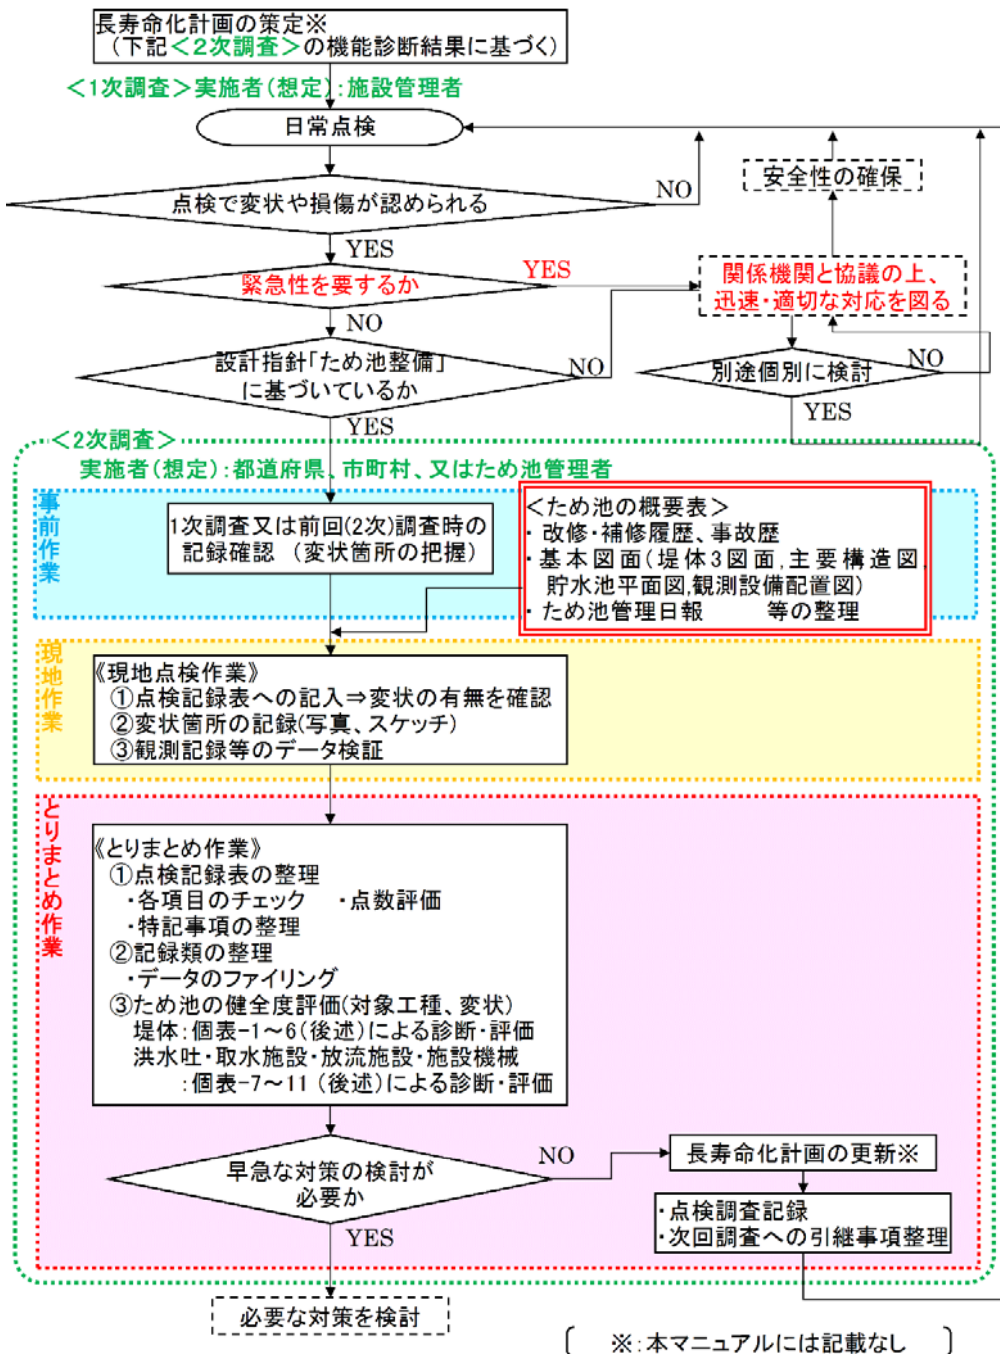
図-2 機能診断フロー (案)

以上の目的及び概要を踏まえ、2次調査において実施する事前作業、現地作業、取りまとめ作業の項目を並べた詳細フローを図-2に示す。

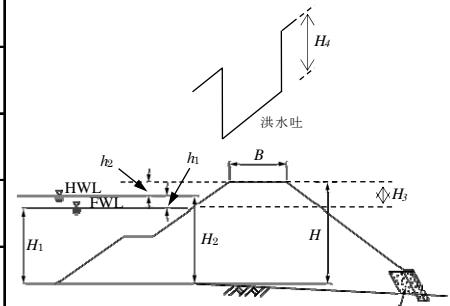
堤高(H): 均一型にあつては、堤頂上流端を通る基礎地盤面から堤頂までの鉛直距離  
 堤頂長(L): 堤頂における堤体の縦断方向の長さ  
 堤頂幅(B): 堤頂における堤体の横断方向の幅  
 設計洪水位(HWL): 設計洪水流量の流水が洪水吐を流下するときの、堤体直上流における最高水位  
 常時満水位(FWL): 非洪水時に貯留することとした貯水の、堤体直上流における最高水位  
 貯水深(H<sub>1</sub>): 常時満水位と基礎地盤面(土砂吐敷)の標高差  
 最高推進(H<sub>2</sub>): 設計洪水位と基礎地盤面(土砂吐敷)の標高差  
 越流推進(h<sub>1</sub>): 設計洪水位と常時満水位との標高差  
 余裕高(h<sub>2</sub>): 堤頂と設計洪水位との標高差  
 「※」は、設計洪水位が不明な場合に記入

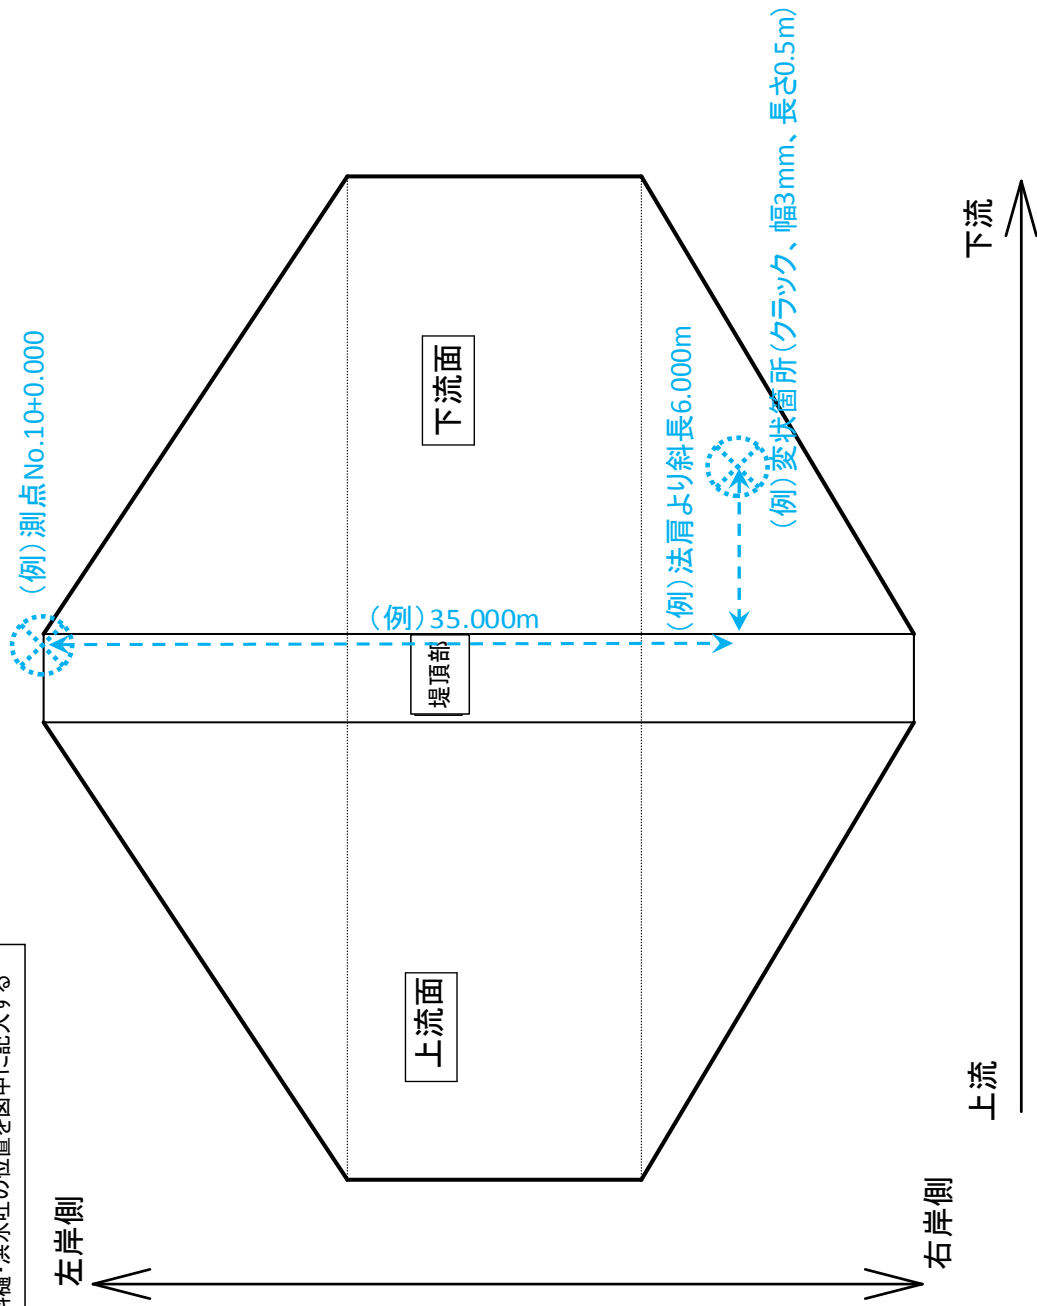
※変状発生位置は、  
ダム平面図もしくは下の模式図に記入する  
※底樋・斜樋・洪水吐の位置を図中に記入する

- ① 変状の確認された箇所を記入し、できるだけ写真を撮影する。
- ② 計測した場合は、計測結果も記録しておく。
- ③ 記載例(青字)のように、該当箇所を特定できるように記録する。

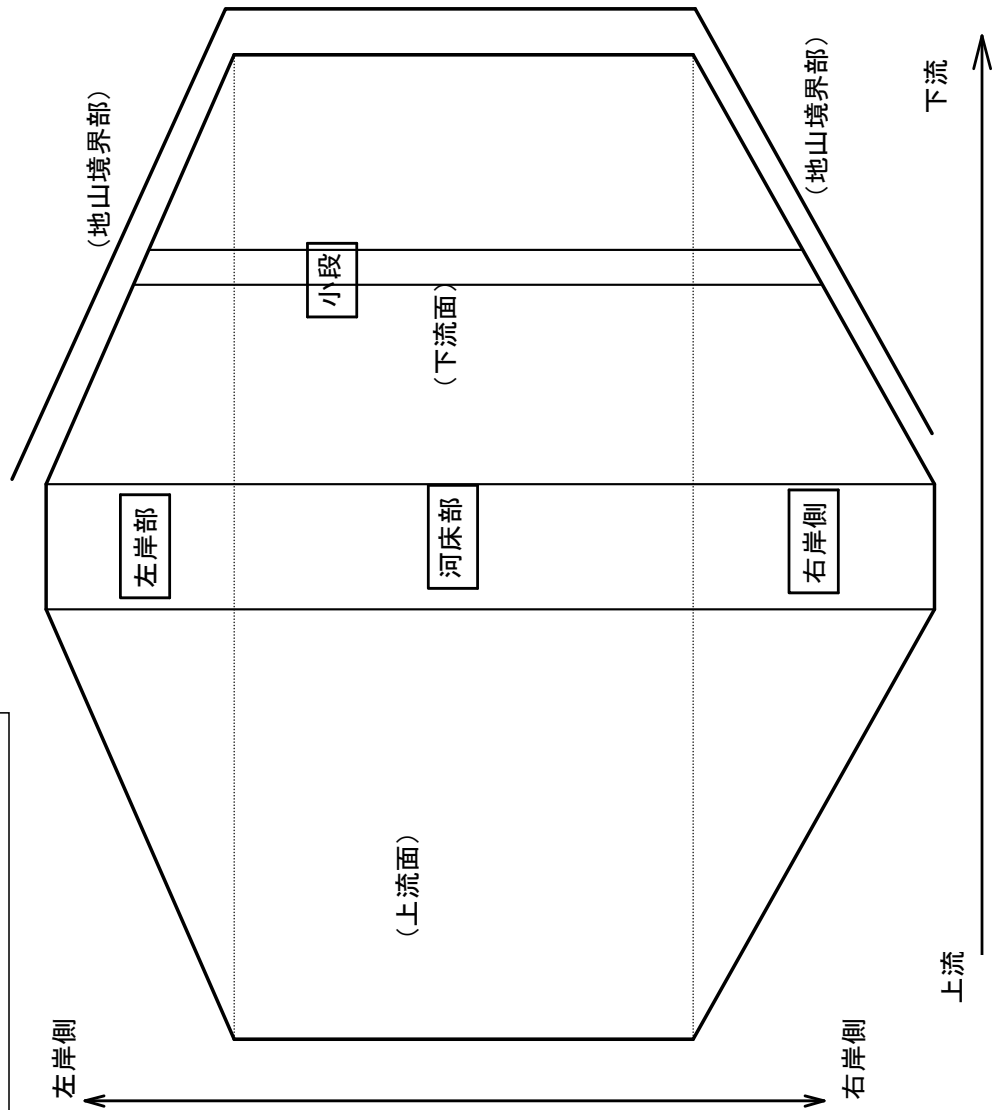
※変状発生位置は、  
ダム平面図もしくは下の模式図に記入する  
※底樋・斜樋・洪水吐の位置を図中に記入する

- ①変状の確認された箇所を記入し、できるだけ写真撮影する。
- ②計測可能な場合は、記録を残しておく。
